VROUW MARIAN

U U D E L L E E N L Ö Y T Y M I N E N

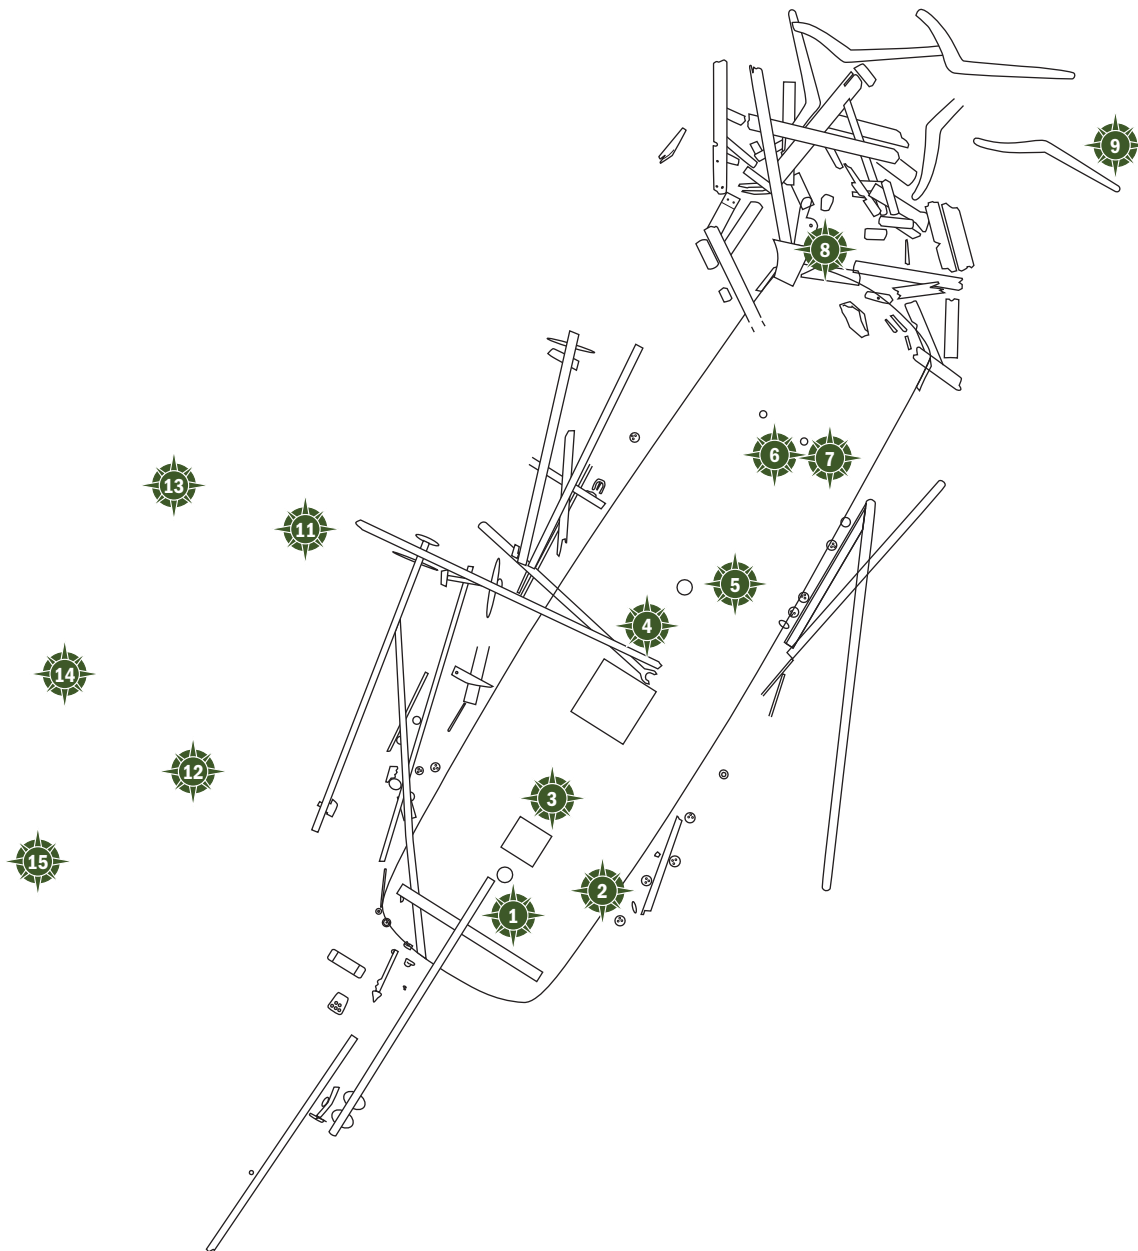
Aluksen laivakeittiö sijaitsee keulassa. Tilaa on vähän, joten aluksen miehistöllä on ollut ahdasta. Kapyysissa sijaitsee tiilistä rakennettu tulisija, jonka savuhormi lämpäisee keulakannen ankkuripelin edessä.

Hylystä on löydetty kaksi ankkuria, joissa molemmissa on puinen tukki. Toinen niistä roikkuu hyllyn paapuurin puoleisella kyljellä lähellä keulaa. Toinen tukkiankkuri sijaitsee merenpohjassa styrpuurin puolella.

Pienempi ruuman luukku sijaitsee keulamaston takana. Ruuman luukusta näkyy mm. puulaatikoita, eri vahvuisia köyksiä, plokeja, jumpruja, sinkkiharkkoja ja hohkakiveä.

Isompi ruuman luukku sijaitsee mastojen välissä. Ruuman luukusta näkyy runsaasti tupakkapiippuja, erilaisia puulaatikoita sekä ruumaan pudonneita hyllyn rakennosia. Hylystä nostetut lyijysinetti, tupakkapiiput ja sinkkiharkko ovat täältä peräisin.

Aluksessa on ollut kaksi raakapurjein takiloitua mastoa. Molemmat mastot olivat alun perin kolmiosisia koostuen mastosta, märssytangosta sekä prammitangosta. Pytyssä säilynyt isomasto on noin 16 metriä ja keulamasto noin 14 metriä korkea.

Aivan perähytin edessä sijaitsee kaksi laivapumppua. Ne tukkeutuivat kahvipavuista, kun miehistö yritti pumpata alusta tyhjäksi haaksirikon jälkeen. Paapuurin puoleisessa pumpussa on vielä männän varsi tallella.

Hytti on hajonnut melkein kokonaan. Jäljellä ovat kattopalkit, joista ensimmäinen on koristeltu lehväkuviolla, sekä lattiarakennetta. Perähytti oli aluksen kapteenin käytössä ja siellä säilytettiin arvokkaita tai herkästi vaurioituvia lastitavaroita.

Luukku sijaitsee perärangan vieressä aluksen vesirajan tuntumassa. Luukusta näkyy irtoneisia rakennosia, jotka ovat pudonneet yläpuolella sijainneesta perähyttistä. Perässä sijainneen lastilukun kautta alukseen pystyttiin lastaamaan mm. puutavaraa.

Hylky makaa laaksossa noin 40 metrin syvyydessä liejusavipohjalta, jonka päällä on kerros hiekkaa ja soraa. Laaksoa reunustavat kalliorinteet. Hyllyn ympärillä olevat terassit ovat merivirtausten aiheuttamia.
